Đặc điểm xói mòn đất dưới một số trạng thái thảm thực vật tại khu vực lòng hồ thủy điện Hòa Bình, tỉnh Phú Thọ

Soil erosion characteristics under different vegetation cover types in the Hoa Binh hydropower reservoir area, Phu Tho province

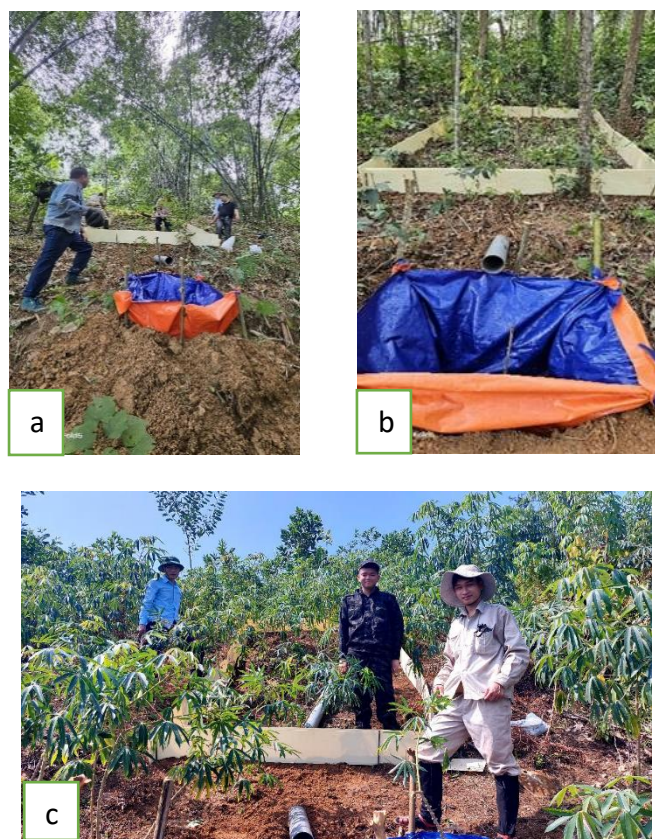
Hình 2. Ô đo đếm xói mòn đất

(a: rừng trồng luồng, b: rừng trồng keo tai tượng 5 tuổi, c: nương sắn)

Xói mòn đất được xác định thông qua việc thu gom và đo đặc lượng đất bị rửa trôi trong các ô thí nghiệm ngoài thực địa. Phương pháp thiết lập ô đo xói mòn đất trong nghiên cứu này được kế thừa từ phương pháp đã được áp dụng và công bố bởi Bùi Xuân Dũng và cộng sự (2019), với một số điều chỉnh nhỏ nhằm phù hợp với điều kiện địa hình và thảm thực vật tại khu vực lòng hồ thủy điện Hòa Bình. Diện tích mỗi ô thí nghiệm là 15 m² (3 m × 5 m); trong đó chiều dài ô được bố trí vuông góc với đường đồng mức. Xung quanh mỗi ô được bao bằng tấm nhựa cứng cao 0,4 m, chôn sâu 0,1 m xuống đất nhằm hạn chế sự xâm nhập của nước và đất từ bên ngoài vào ô thí nghiệm. Phía cuối mỗi ô thí nghiệm được lắp đặt hệ thống thu gom đất xói mòn gồm các đoạn ống và cắt nhựa

PVC (đường kính 110-200 mm), dẫn dòng chảy mặt và vật liệu xói mòn vào một hố chứa có dung tích từ 180-200 lít. Hố chứa được lót bạt chống thấm và thiết kế đảm bảo không bị ảnh hưởng bởi nước và đất từ khu vực xung quanh. Sau mỗi đợt thu mẫu, toàn bộ lượng đất lắng đọng trong hố chứa và trên hệ thống ống dẫn được thu gom, lọc tách nước và cân để xác định khối lượng đất tươi (kg). Từ mỗi mẫu đất thu được, lấy 1 kg mẫu đại diện đem sấy khô trong phòng thí nghiệm ở nhiệt độ 105°C trong 24 giờ, sau đó cân để xác định khối lượng đất khô [6]. Công tác thu gom đất xói mòn được thực hiện trong mùa mưa năm 2025, đợt 1 vào ngày 30/4/2025, đợt 2 vào ngày 30/10/2025. Lượng đất xói mòn được xác định theo khối lượng đất khô và quy đổi về đơn vị diện tích (tấn/ha).

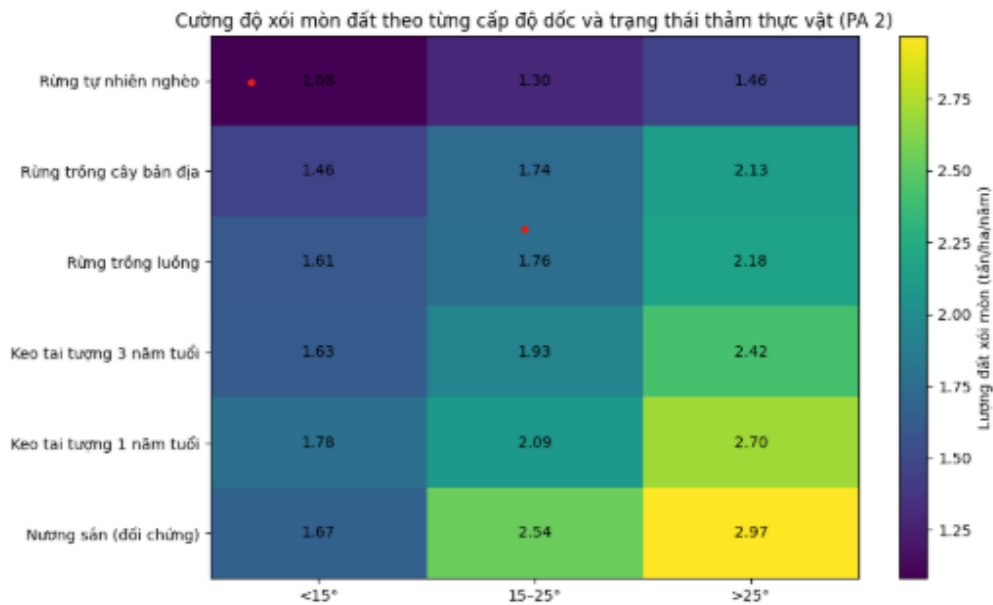
Hình 4. Lượng đất xói mòn theo trạng thái thảm thực vật và cấp độ dốc tại khu vực lòng hồ thủy điện Hòa Bình, tỉnh Phú Thọ

Hình 4 cho thấy, lượng đất xói mòn có sự khác biệt rõ rệt giữa các trạng thái thảm thực vật và tăng dần theo cấp độ dốc. Nương sắn đối chứng và rừng trồng keo tai tượng 1 năm tuổi cho lượng đất xói mòn cao nhất ở tất cả các cấp độ dốc, đặc biệt tại độ dốc >25°, phản ánh khả năng bảo vệ đất hạn chế khi bề mặt đất bị phơi lộ. Ngược lại, các trạng thái rừng có cấu trúc thảm thực vật phát triển hơn như rừng tự nhiên nghèo, rừng trồng cây bản địa và rừng trồng luồng cho lượng đất xói mòn thấp hơn rõ rệt, khẳng định vai trò quan trọng của thảm thực vật trong việc hạn chế xói mòn đất trên khu vực đất dốc.

đoạn xói mòn diễn ra mạnh nhất, kết quả xói mòn đất trong mùa mưa được trình bày tại Hình 4.
